HDD 分解調査

稼働開始後、数か月～数年以内に発生した故障・起動不良の HDD を分解調査し故障原因を調査推定致します。

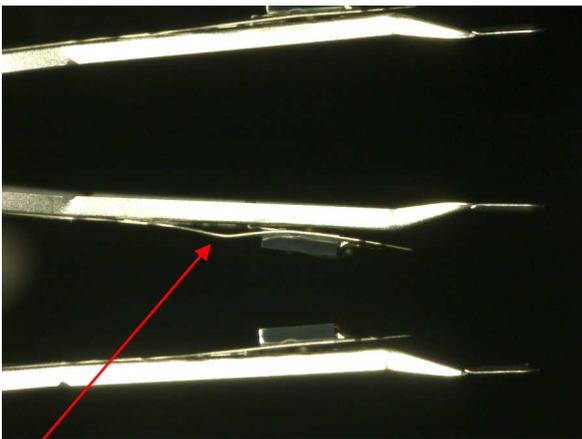
ヘッド部品の変形

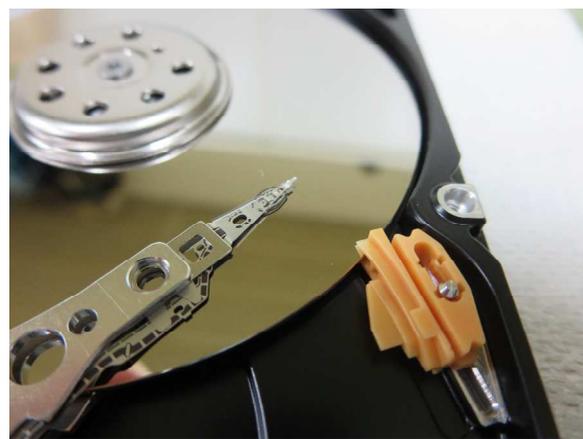
ヘッド吸着

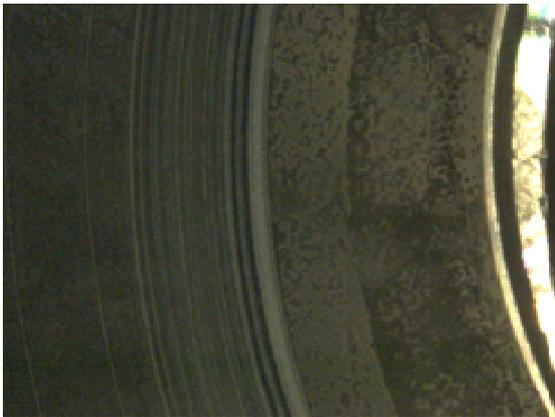
媒体面(ルブリカント現像)・ヘッド摺動痕

※潤滑剤(ルブリカント)のオイル表面を現像し可視化します

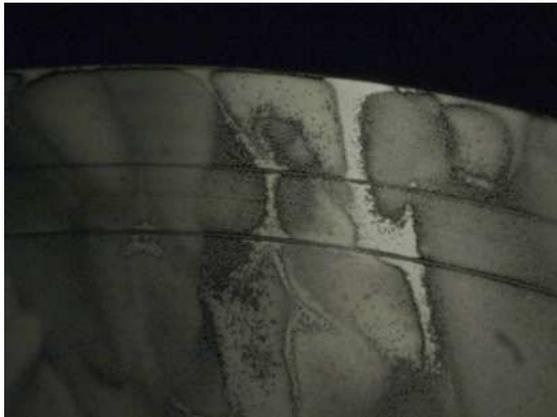
媒体面(ルブリカント現像)・ヘッド摺動痕

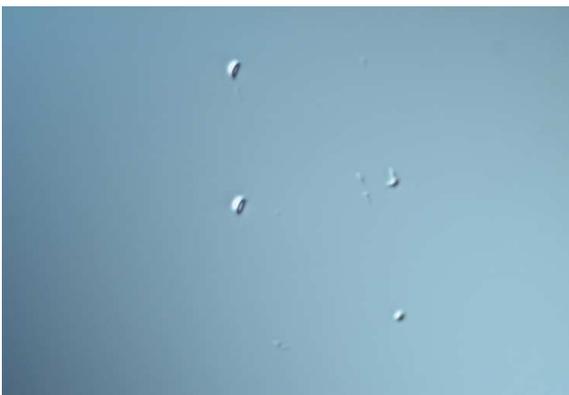
媒体面のヘッド吸着打痕キズ

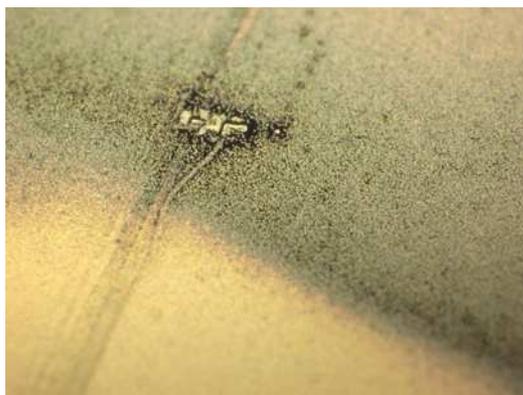
媒体面のヘッド吸着痕

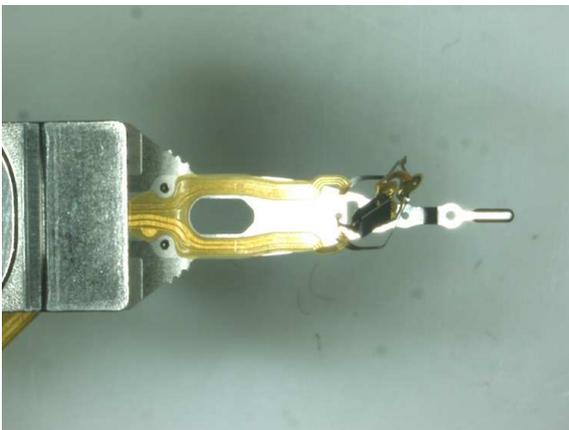
ヘッド故障(破壊)

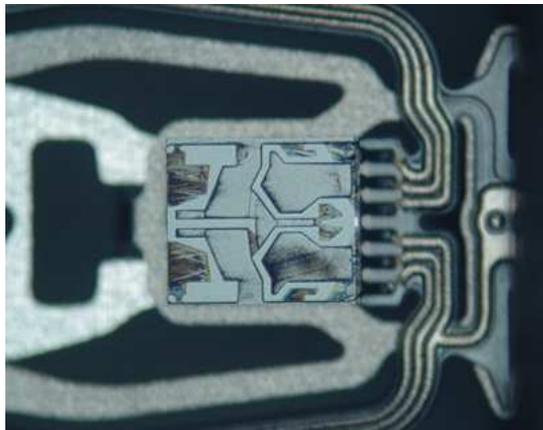
ヘッドスライダ一面汚れ
